ENTE DI GESTIONE DELLA
RISERVA NATURALE SPECIALE
DEL SACRO MONTE DELLA
SS. TRINITÀ DI GHIFFA

CONFRONTO FRA ESPERIENZE DI
RESTAURO ARCHITETTONICO E ARTISTICO

ATTI DELLA GIORNATA SEMINARIALE

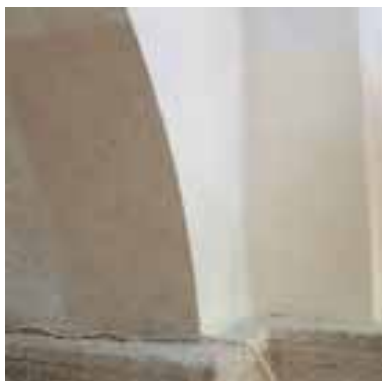
*1. I lavori sulle pareti esterne
del santuario*

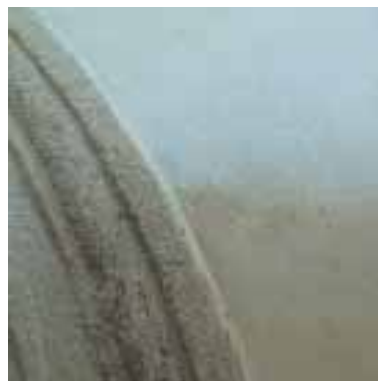
*2. I lavori sulle pareti esterne
del santuario*

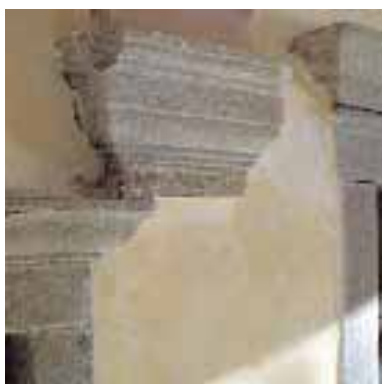
*3. Particolare delle superfici musive
del porticato a sinistra del portone di
ingresso al santuario, completate con
il ripristino delle coloriture*

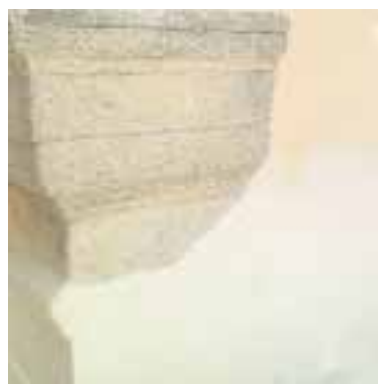
*4. I lavori sulle pareti esterne
del santuario*

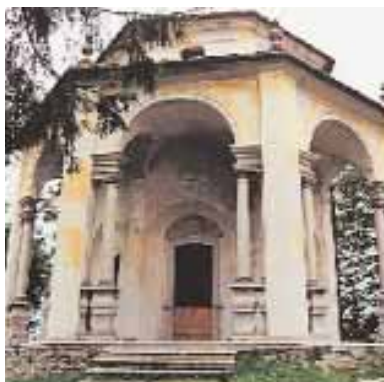
Alla Tav. II si riportano le immagini della Cappella XI e di S. Maria delle Grazie prima e dopo l'intervento, a titolo di esempio delle patologie più diffuse riscontrate e dell'effetto finale ottenuto con l'impiego di pitture minerali.

1. Cappella XI prima dell'intervento

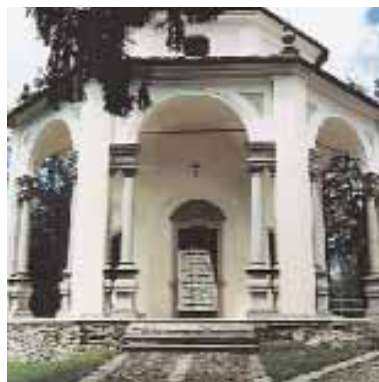
2. Cappella XI dopo l'intervento

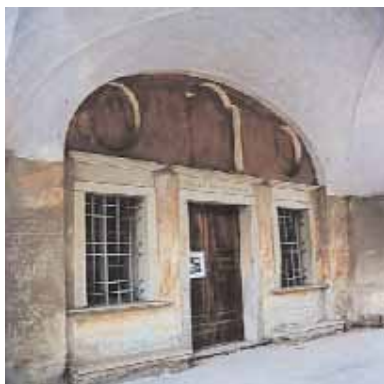
3. S. Maria delle Grazie prima
dell'intervento

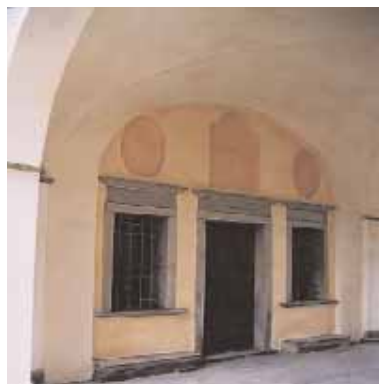
4. S. Maria delle Grazie
dopo l'intervento

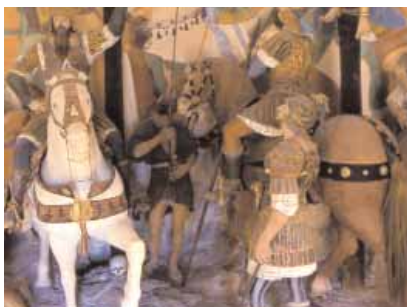
2. Particolare degli affreschi e
delle sculture della Cappella della
Crocefissione dopo il restauro

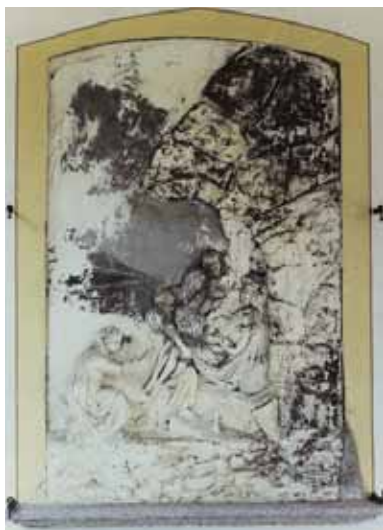
1. Stazione XIV prima del restauro

I danni provocati dall'umidità sono il rigonfiamento, la delaminazione e la decoesione del gesso, che si presenta polverulento, con lacune, fessurazioni, perdite di modellato anche estese, abrasioni anche molto profonde, crepe, fessurazioni e microfessurazioni.

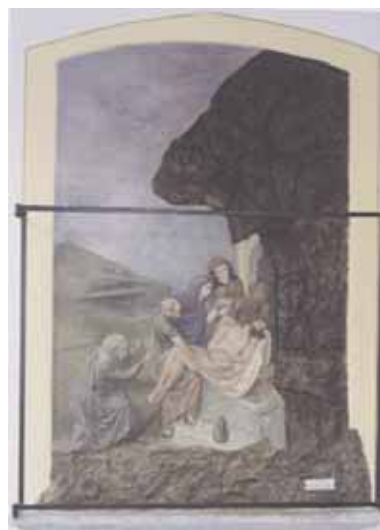
2. Stazione XIV dopo il restauro

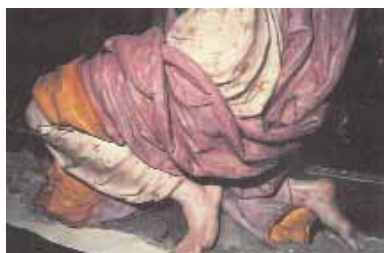
4. Gambe della Maddalena

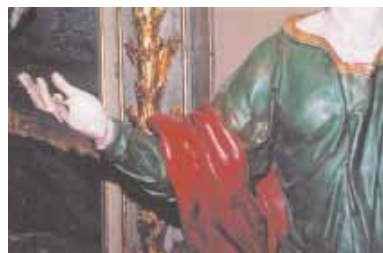
5. Braccio di S. Giovanni
